Bauteilprüfung

Luftdichtheit und Schlagregendichtheit eines Abdichtungssystems zwischen Fenster und Baukörper im Neuzustand sowie nach simulierten Kurzzeitbelastungen

Prüfbericht 105 32389 /1

Produkt/Bauteil **Abdichtungssystem zwischen Fenster und Baukörper**

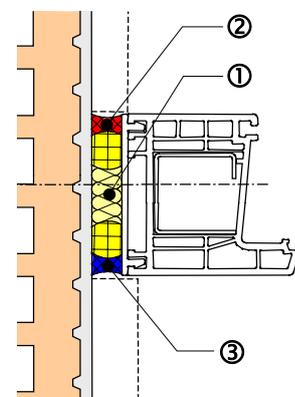
Darstellung

Dämmung: ① Profi-Schaum X-TRA750 bzw. Profi-Pistolenschaum
Abdichtung: ② Acryrub PRO W + Rundschnur-PE, im Brüstungsbereich:
Fensterdichtband Innen + Soudaseal 215 LM
③ Silirub PRO N + Rundschnur-PE, im Brüstungsbereich:
Fensterdichtband Aussen + Soudaseal 215 LM

Verputztes Mauerwerk aus Hochlochziegel mit stumpfer Leibungsbildung. Kunststofffenster mit Stahlarmierung im Flügel- und Blendrahmen.
Befestigung zum Baukörper umlaufend mit Rahmendübel. Befestigungsabstände ≤ 700 mm.

Abdichtung raum- und außenseitig zwischen Blendrahmen und glattgestrichener Mauerleibung. Verarbeitung nach den Vorgaben des Auftraggebers.
Außen Aluminium-Fensterbank mit aufgesteckten Endstücken.

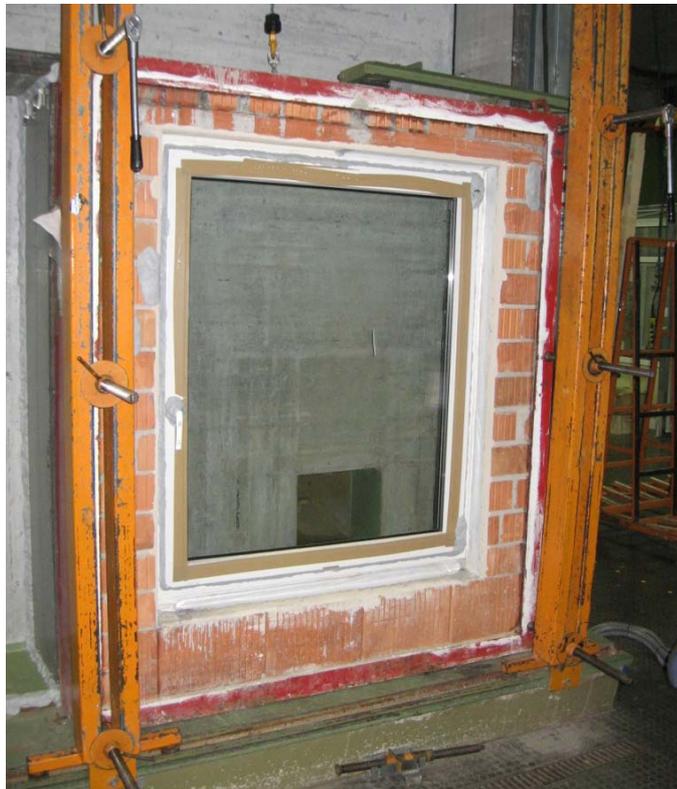
Bild 1 Probekörper aufgebaut auf dem Fensterprüfstand

Der Probekörper besteht aus einem ca. 1800 mm x 2100 mm großen Stahlrahmen, der mit Hochlochziegeln ausgemauert ist und eine Fensteröffnung mit stumpfer Leibung von ca. 1250 mm x 1530 mm besitzt. In der Maueröffnung ist ein einflügeliges Drehkipfenster mit den Abmessungen 1220 mm x 1500 mm eingebaut. Der Probekörperaufbau sieht eine gleichzeitige Ausführung von zwei Anschlussfugensystemen (linke Hälfte System 1, rechte Hälfte System 2) vor. Weitere Details sind in der Tabelle 1 aufgelistet.

Wandaufbau	Hochlochziegel mit 24 cm Wanddicke, außenseitig mit Kalk-Zement-Putz, verputzt. Fensteröffnung mit stumpfer Leibung.
Fenster	Kunststofffenster aus weißen PVC-Hohlkammerprofilen (Mehrkammersystem) mit Drehkipp-Beschlag und Mehrscheiben-Isolierverglasung im Aufbau 4/16/4. Flügel- und Blendrahmen mit Stahlprofilen (U-Profil mit 1,5 mm Wandungsdicke), Länge bis ca. 15 mm vor der Innenecke der Rahmengerung, Verschraubung mit dem Blendrahmen ca. alle 25 cm. Unten aufgeklipstes Fensterbankanschlussprofil, ca. 36 mm hoch.
Anschlussausbildung	Einbaulage im mittleren Drittel der stumpfen Mauerleibung. Anschlussfuge seitlich, oben und unten ca. 12 ... 14 mm. Mauerbrüstung, Leibungen und Sturz mit Glattstrich. Außen Aluminiumfensterbank mit aufgesteckten Aluminium-Endstücken.
Befestigung, Lastabtragung	Umlaufend mit Rahmenschrauben \varnothing 7,5 x 150 mm und Dübel (seitlich jeweils 3mal, oben und unten 1mal mittig), Befestigungsabstände \leq 700 mm, Einschraubtiefe im Untergrund ca. 80 mm. Tragklötze aus Hartholz unten links und rechts.

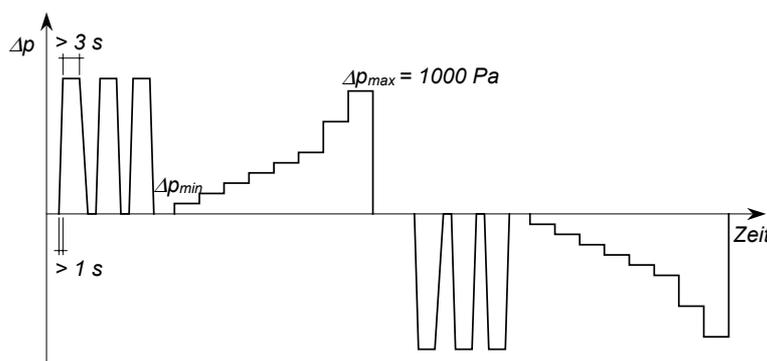
Abbildung 1 Prüfung Luftdurchlässigkeit bei Über- und Unterdruck

Die Luftdurchlässigkeit des inneren Abdichtungssystems wird gemäß DIN EN 12114 bei Über- und Unterdruck stufenweise bis zu einer maximalen Prüfdruckdifferenz von 1000 Pa geprüft (Abbildung 1).

Über örtliche Öffnungen im Bereich der Außenleibung, z.B. in Form von eingesetzten Schlauchstücken bleibt die Luftdurchlässigkeit des äußeren Abdichtungssystems unberücksichtigt. Weiterhin werden die Fugen zwischen Flügel und Blendrahmen sowie die Fugen an den Glashalteleisten abgedichtet. Undichtigkeiten am Wandsystem werden durch eine Vergleichsmessung berücksichtigt. Ermittelt wird somit nur der Luftdurchgang der inneren Anschlussfuge unabhängig von Undichtigkeiten am Fenster und Außenwandsystem.

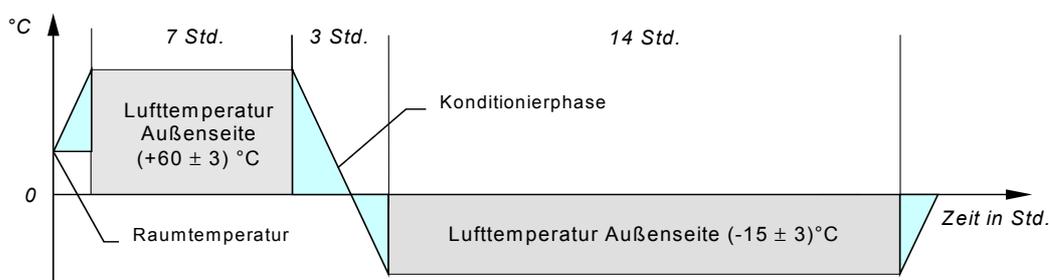
Abbildung 2 Darstellung der Temperatur-Wechselbelastung für einen Zyklus

Der Probekörper wird von der Außenseite mit einer Temperatur-Wechselbelastung, wie in Abbildung 2 schematisch dargestellt, über 10 Zyklen beaufschlagt. Während der Belastung wirkt auf der Innenseite des Probekörpers das Raumklima.

Während und nach der Temperatur-Wechselbelastung (+ 60 °C / - 15 °C) mit 10 Zyklen konnte visuell

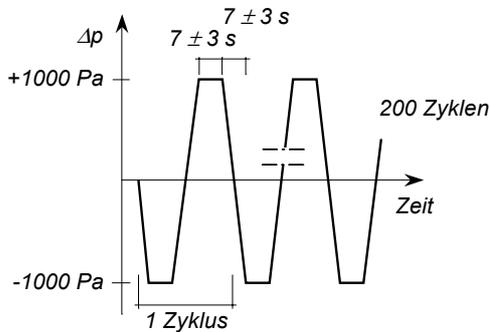
Abbildung 3 Darstellung der Druck-Sog-Wechselast

Die Windbelastung wird als Druck-Sog-Wechselbelastung in Anlehnung an DIN EN 12211 mit 200 Zyklen von ± 1000 Pa, wie in Abbildung 3 schematisch dargestellt, auf den Probekörper aufgebracht.

Während und nach der Druck-Sog-Wechselast (± 1000 Pa) mit 200 Zyklen konnte visuell

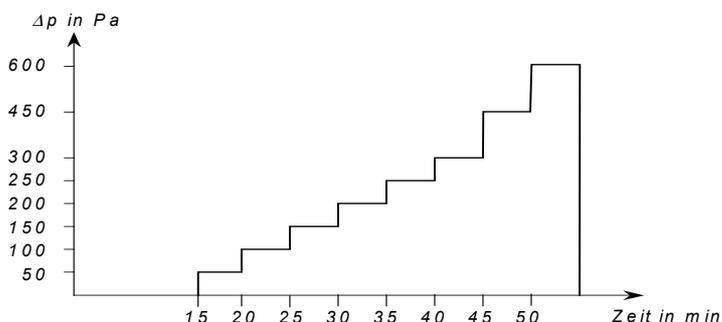
Abbildung 4 Darstellung der Druckstufen und des zeitlichen Verlaufes

Zur Prüfung der Schlagregendichtheit von Anschlussfugen sind keine speziellen Normen bekannt. Die Prüfung wird daher in Anlehnung an DIN EN 1027 bis zu einer Prüfdruckdifferenz von 600 Pa bei einer Wassermenge von ca. $2 \text{ l}/(\text{min m}^2)$ durchgeführt (Abbildung 4).

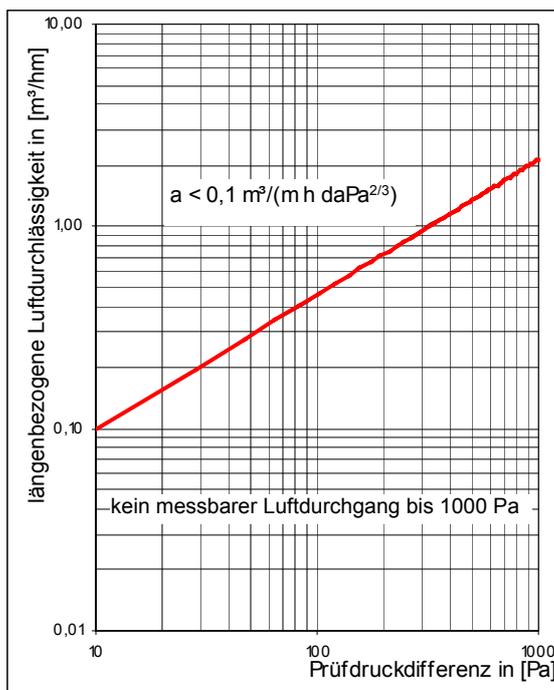
Diagramm 1 Längenbezogene Luftdurchlässigkeit bei Überdruck

Die aus den Messergebnissen abgeleitete, auf die Fugenlänge bezogene Luftdurchlässigkeit betrug bei Über- und Unterdruck

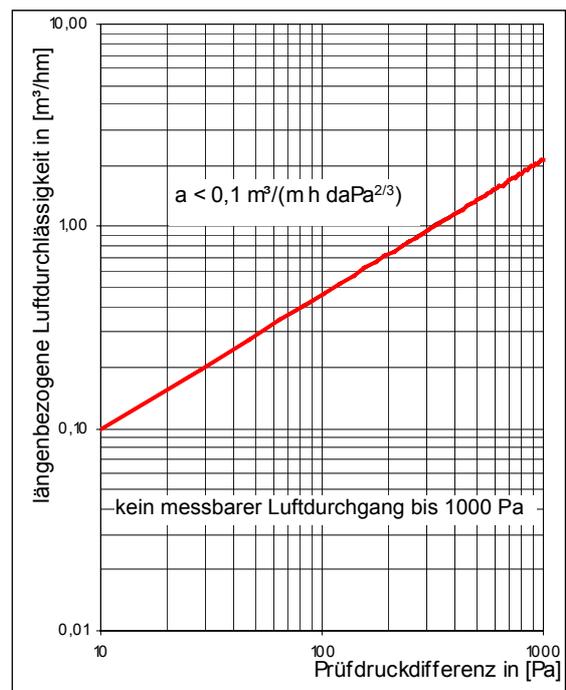
Diagramm 2 Längenbezogene Luftdurchlässigkeit bei Unterdruck

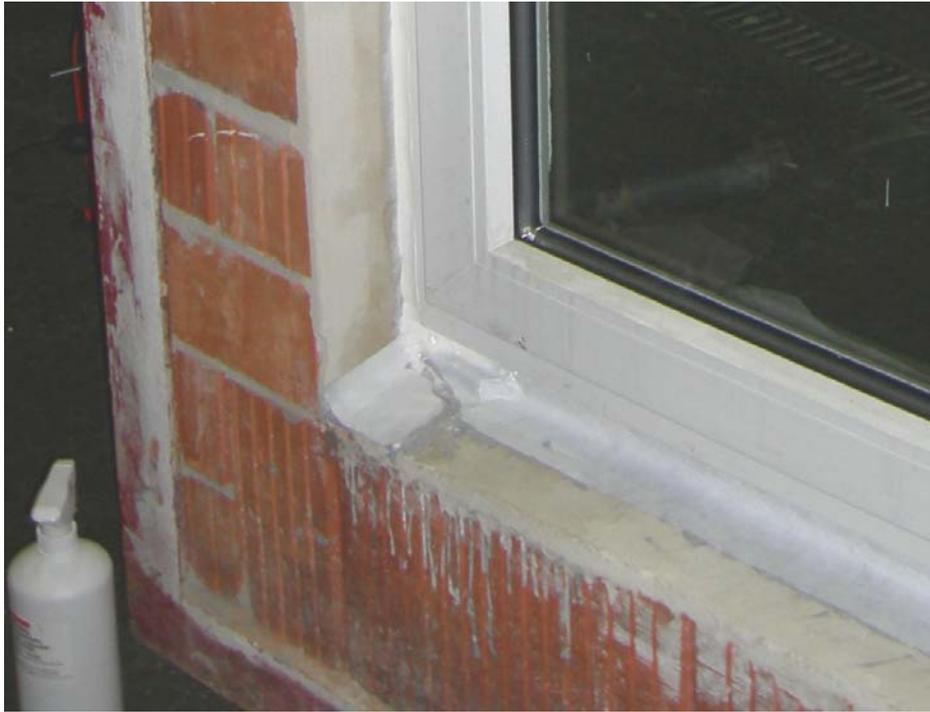
Bild 1 Abdichtung innen mit Acryrub PRO W + Rundschnur-PE (seitlich und oben) und Fensterdichtband Innen + Soudaseal 215 LM (unten).

Fugenfüllung Abdichtung innen	„Profi-Schaum X-TRA750 Pistole“ bzw. „Profi-Pistolenschaum“. Seitlich und oben zwischen Fenster und glattgestrichener Mauerleibung mit „Acryrub PRO W“ (Fugendichtstoff, 1-K-Acrylatdispersion) und „Rundschnur-PE“ (geschlossen-zelliger PE-Schaum), Fugentiefe ca. 6 mm. Unten zwischen Fensterbankanschlussprofil und glattgestrichener Mauerbrüstung mit „Fensterdichtband Innen“ (PP/Alu Vlies-Band überputzbar, mit einseitigem Selbstklebestreifen), zum Fenster mit Selbstklebestreifen (Klebbreite ca. 20 mm), zum Baukörper mit „Soudaseal 215 LM“ (1-K-MS Polymer, Klebbreite ca. 30 mm) verklebt, seitlich hochgezogen.
Abdichtung außen	Seitlich und oben zwischen Fenster und glattgestrichener Mauerleibung mit „Silirub PRO N“ (Fugendichtstoff, 1-K-Polysiloxan) und „Rundschnur-PE“, Fugentiefe ca. 6 mm. Unten zwischen Fensterbankanschlussprofil und glattgestrichener Mauerbrüstung mit „Fensterdichtband Außen“ (PP Vlies-Band überputzbar, mit einseitigem Selbstklebestreifen), zum Fenster mit Selbstklebestreifen, zur Brüstung mit „Soudaseal 215 LM“ verklebt (Klebbreite wie oben beschrieben), seitlich hochgezogen. Abdichtung zwischen Fensterbankendstück und glattgestrichener Mauerleibung mit „Silirub PRO N“ und „Rundschnur-PE“.

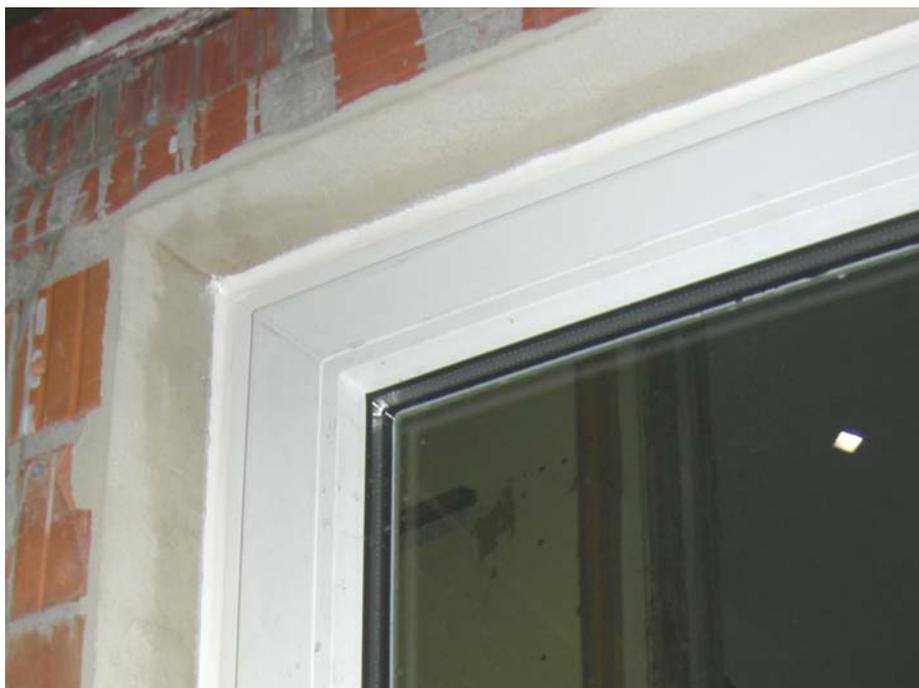
Bild 2 Abdichtung innen wie vor. Obere Eckausbildung.

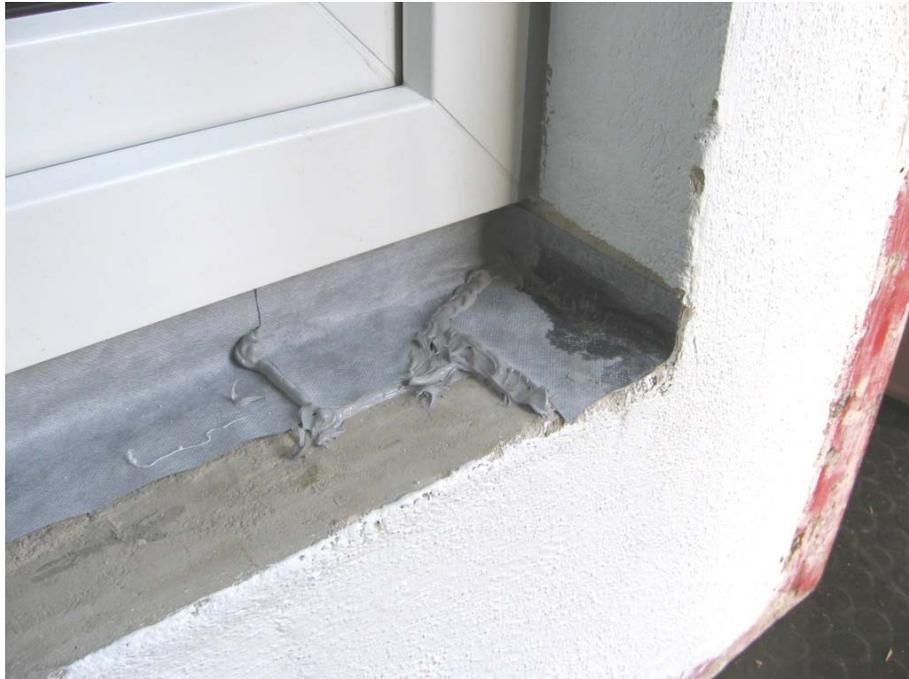
Bild 3 Äußere Abdichtung mit Silirub PRO N + Rundschnur-PE (seitlich und oben) und Fensterdichtband Außen + Soudaseal 215 LM (unten). Fensterbank noch nicht montiert.

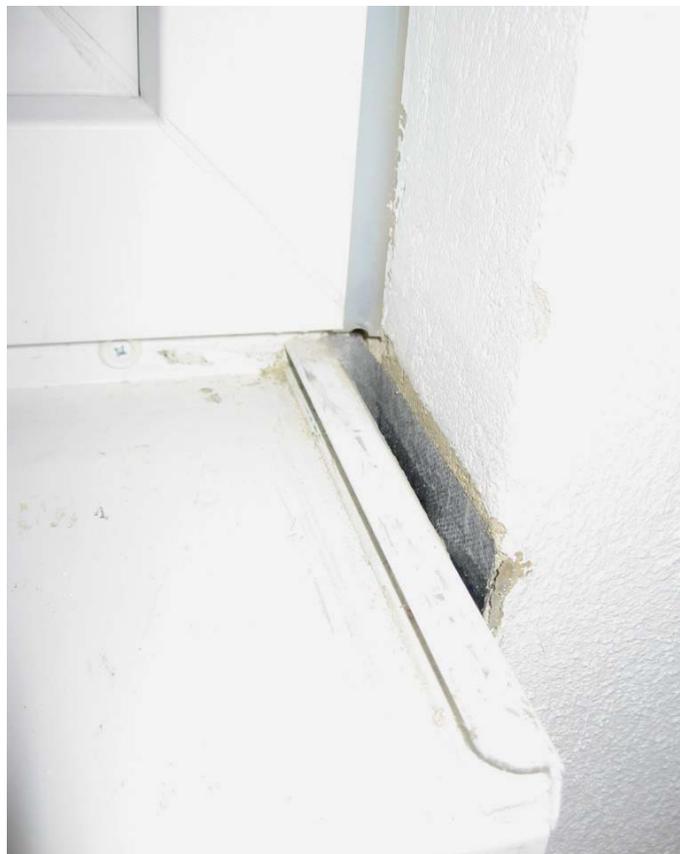
Bild 4 Aluminiumfensterbank montiert. Seitliche Abdichtung zwischen Endstück und Leibung noch nicht ausgeführt.
